MONUMENTS HISTORIQUES EN CHANTIER

ROYAN
ÉGLISE NOTRE-DAME

Classée en totalité au titre des Monuments historiques le 10/02/1988

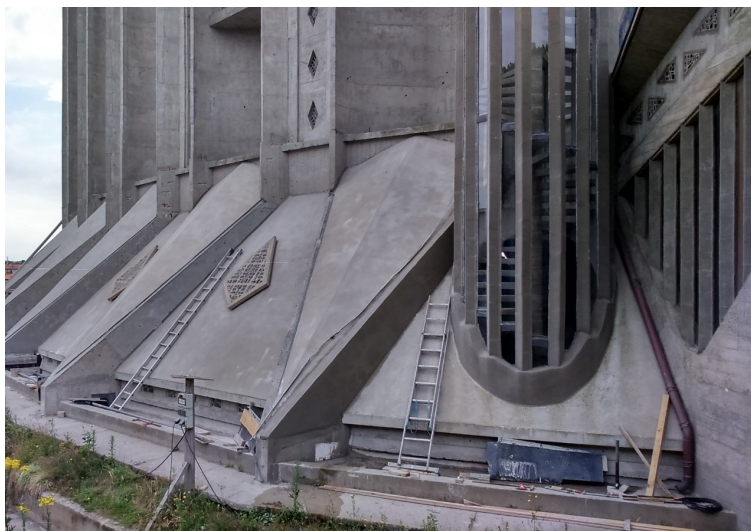
Vue des nouvelles toitures du bas-côté nord

Pour les bas-côtés, devant l'état de dégradation irréversible et non-maîtrisable des bétons des couvertures, il est apparu que seule la démolition et la reconstruction pourraient définitivement résoudre ces problèmes.
